Anlage 1 zum OT des Inklusionsbeirates Herrieden am 10. Juli 2020

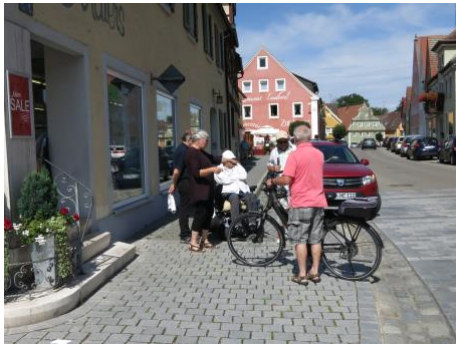
1. Textil-Maier

Der Kurvenbereich im Umfeld der Eingangstreppe wird oft zugeparkt. - Soweit keine ausreichende Breite des Gehweges in der Örtlichkeit gegeben ist, wäre Abhilfe durch das Aufstellen von Pfosten entlang der Bordsteinkante möglich.

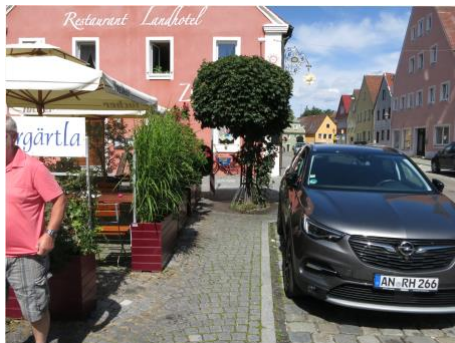
2. Biergarten Hotel Sonne

Die Gehsteigbreite zwischen Biergarten (Blumenkästen) und Bordsteinkante ist ausreichend. Den angrenzenden Baum umgeht der Gehweg mit einer Kurve entlang der Bordsteinkante der Parkbucht. Falls ein PKW knapp einparkt, ragt das Heck in den Gehweg. Für einen Rollstuhl oder Kinderwagen ist dann kein Durchkommen mehr möglich. - Die erforderliche Gehwegbreite wäre in der angrenzenden Parkfläche durch einen mittig aufgestellten Pfosten zu sichern. Die gesamte Parkbucht würde sich aufgrund der Maßnahme um ca. 50 cm

verkürzen.

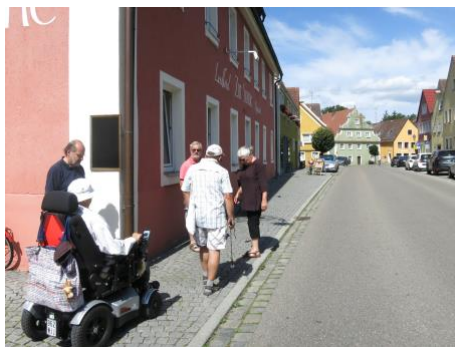
3. Hotel Sonne

Wird im Bereich der Hausecke auf dem Gehweg geparkt, ist kein Durchkommen mehr möglich. - Soweit keine ausreichende Breite des Gehweges in der Örtlichkeit gegeben ist, wäre Abhilfe durch das Aufstellen von Pfosten entlang der Bordsteinkante möglich.

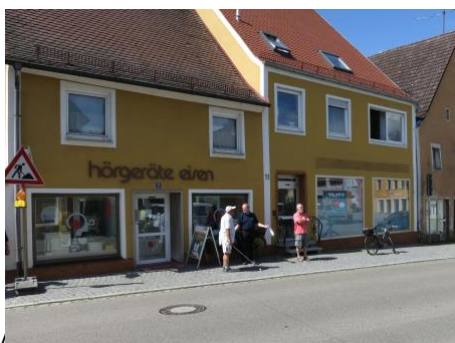
4. Hörgeräte-Eisen

Wird im Bereich des Baustellenschildes auf dem Gehweg geparkt, ist kein Durchkommen mehr möglich. - Soweit keine ausreichende Breite des Gehweges in der Örtlichkeit gegeben ist, wäre Abhilfe durch das Aufstellen von Pfosten entlang der Bordsteinkante möglich.

Hinweis: Zum Zeitpunkt des OT war der Durchgang aufgrund des ungeschickt aufgestellten Baustellenschildes (Bodenplatte quer zum Gehweg) nicht möglich.

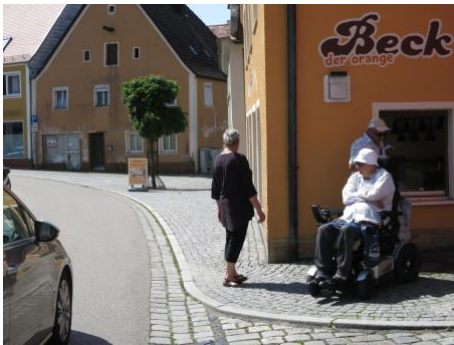
5. Bäckerei Beck

Wird im Bereich der Hausecke auf dem Gehweg geparkt, ist kein Durchkommen mehr möglich. - Soweit keine ausreichende Breite des Gehweges in der Örtlichkeit gegeben ist, wäre Abhilfe durch das Aufstellen von Pfosten entlang der Bordsteinkante möglich.

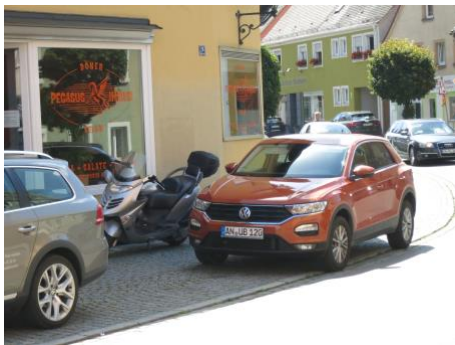
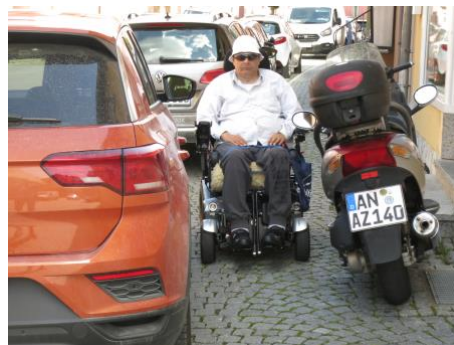
6. Döner-Pegasus

Wird im Kurvenbereich auf dem Gehweg geparkt, ist kein Durchkommen mehr möglich. - Abhilfe wäre durch das Aufstellen von Pfosten im Kurvenbereich entlang der Bordsteinkante möglich, um das Parken zu verhindern.

Hinweis: Das rechte Foto wurde nicht gestellt; die Situation ergab sich zufällig beim Rundgang.

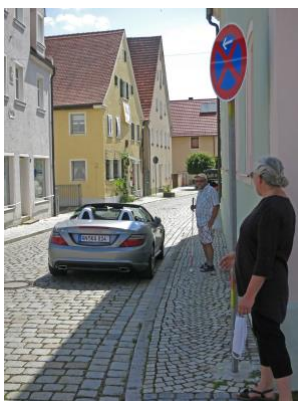
7. Gasthaus Limbacher, Einmündung Hintere Gasse

Das Bild bedarf keiner weiteren Worte. Abhilfe ist hier nur Erhöhung des Überwachungsdrucks möglich.

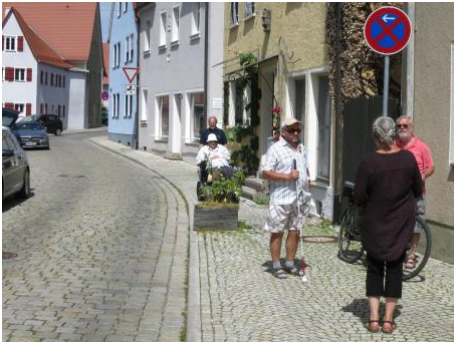
8. Hintere Gasse, HsNr. 5

Wird im Bereich vor der HsNr.5 bis zur Einmündung in die Vordere Gasse auf dem Gehweg geparkt, ist kein Durchkommen mehr möglich. - Soweit keine ausreichende Breite des Gehweges in der Örtlichkeit gegeben ist, wäre Abhilfe durch das Aufstellen von Pfosten entlang der Bordsteinkante möglich.

Zusätzliche Abhilfe durch Erhöhung des Überwachungsdrucks.

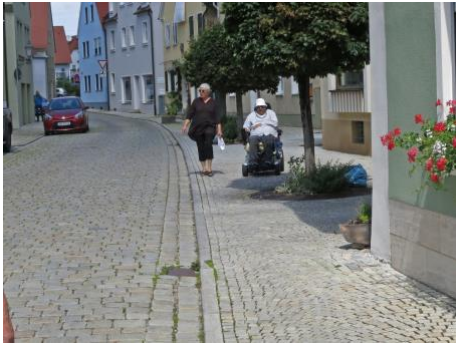
9. Hintere Gasse, HsNr. 9 (?)

Wird vor der HsNr. 9 (Einmündung der Wolfhardstraße) auf dem Gehweg geparkt, ist kein Durchkommen mehr möglich. - Soweit keine ausreichende Breite des Gehweges in der Örtlichkeit gegeben ist, wäre Abhilfe durch das Aufstellen von Pfosten entlang der Bordsteinkante möglich.

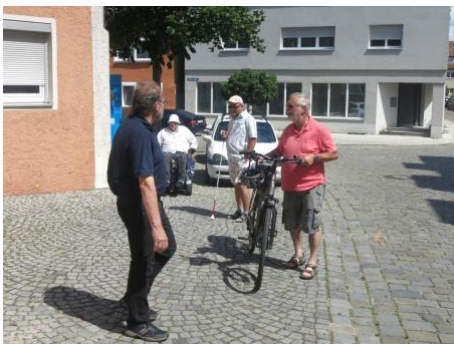
10. Hintere Gasse, HsNr. 18, Anwesen Gessler

Der zurückgesetzte Zugangsbereich (zwischen den HsNr. 18 und 20) zum Anwesen „Gessler“ wird laut Aussagen von Herrn Kresta und Frau Gessler häufig zugeparkt. Teilweise stehen die Autos direkt vor der Haustreppe „Gessler“ bzw. dem Hintereingang von HsNr. 20. - Zur Abhilfe sollte hier, wie bei anderen Einfahrten bereits erfolgt, der Bereich eindeutig als Zugang / Einfahrt markiert werden; falls erforderlich auch mit Pfosten.
